Site

Bassins

1ère version

19.1.83/jpl

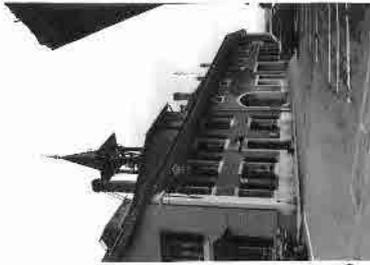
L'ancien hôtel de la Couronne (EI 1.1.5), implanté un peu au nord de la place centrale, marque le site par sa taille; composé de plusieurs bâtiments étroitement soudés, dont l'école, il porte les dates de 1703 et 1855, révélant une histoire de la construction pour le moins compliquée.

1.1.2	Bande de fermes contiguës								3-6
	1.1.3	Place de stationnement asphaltée et hangar en parpaings								4/5
	1.1.4	Carrefour central formant place; contrepoint au parvis de l'église								3/4/11/12
EI	1.1.5	Auberge et école surmontée d'un clocheton (datée 1703 et 1855)			X	A				2

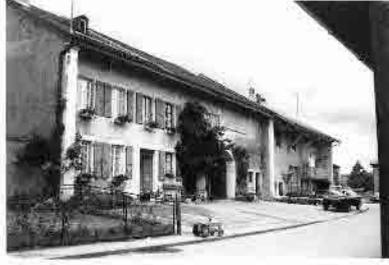
8

Parmi les fermes tripartites typiques du site, plusieurs bâtiments tranchent soit par la qualité de leur finition ou par leur taille (1.1.8 ou encore photo no 8), soit au contraire parce qu'ils échappent au modèle courant (1.0.11 - voir aussi plus haut). Les détails morphologiques révèlent une grande richesse constructive, corollaire d'une aisance économique certaine.

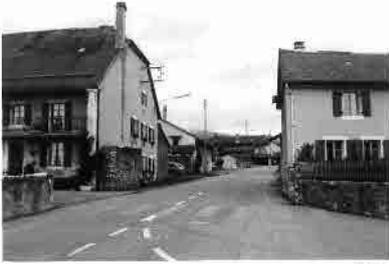
1.1.6	Fontaines couvertes des 18e et 19e s. (également 1.0.6 et 1.2.6)								9/12/etc.
	1.1.7	Salle de gymnastique (début 20e s.)								1
	1.1.8	Ferme de 1849 bien conservée								19

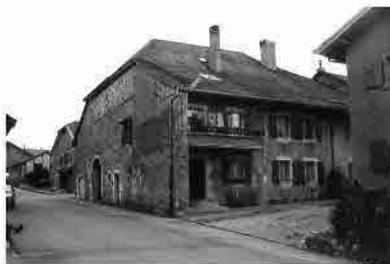
Les constructions sont en général orientées suivant l'axe nord-est/sud-ouest, conformément à la disposition habituelle dans la région; la voie principale étant orientée pratiquement nord-sud, on y rencontre en réalité des faîtes croisés, certaines constructions se rapprochant de l'orientation idéale par le nord, d'autres par l'ouest; il en résulte une certaine animation du tissu, tout à fait positive pour l'image du site, ceci d'autant plus que certaines fermes (par ex. 1.0.11, photo no 27) s'écartent du type tripartite habituel, dans la mesure où le pignon, ./.

1.0.9	Habitation récente: corps étranger								/
	1.0.10	Ferme de la commune de Bassins (1904)								/
	1.0.11	Ferme à éléments longitudinaux (datée 1784)								27

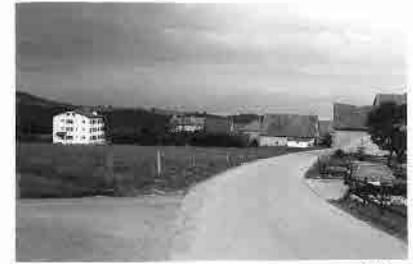
1.0.12	Groupe de maisons récentes								18/21
	0.0.13	Deux villas implantées un peu à l'écart								/
	0.0.14	Petits locatifs implantés à proximité immédiate du tissu historique								32

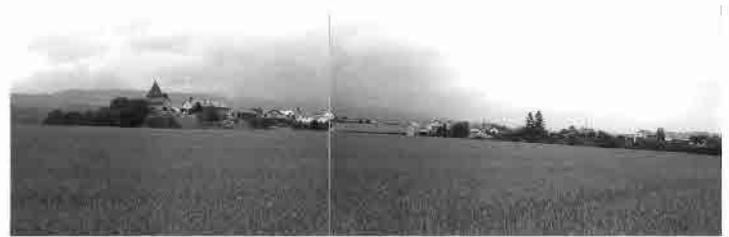
35/36

0.0.15	Hangar agricole en tôle ondulée								35-36
	0.0.16	Villas récentes: développement parasite								16/35-36
